## Conservación de Escultura Contemporánea. Problemas y ejemplos de tratamientos.

*Juan Antonio Sánchez*

Arbor CLXIV, 645 (Septiembre 1999), 119-140 pp.

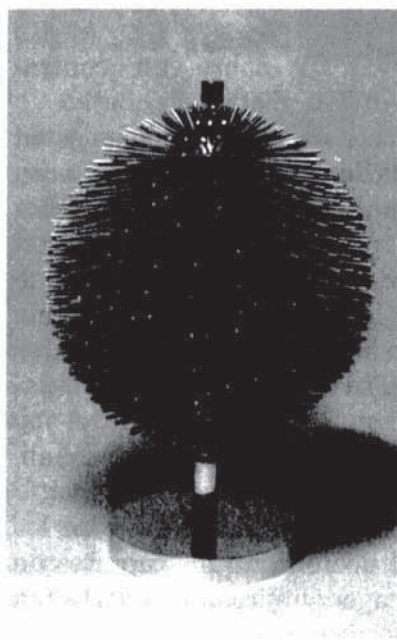
María Droc, en la escultura «Esfera móvil» de 1974 con las dimensiones: 34 x 24 x 24 cms., utiliza varillas enroscadas de acero inoxidable ensambladas con tuercas y tornillos.

La base circular cromada forma parte de la obra. Está sujeta mediante una tuerca al vástago central. El cromado se está despegando en la zona superior. Junto a la obra viene una bolsa de papel con trozos que se han desprendido con anterioridad.

Toda la pieza tiene polvo y suciedad. En las zonas en las que ha perdido el cromado, aparecen puntos de oxidación. Tratamiento realizado: Las superficies cromadas que están desprendidas se adhieren de nuevo con Paraloid al 5% en Etanol. Vuelven a su posición pero la superficie no queda homogénea. El procedimiento más adecuado sería volver a cromar la pieza, pero no parece que se puedan desenroscar las varillas para poder hacerlo.

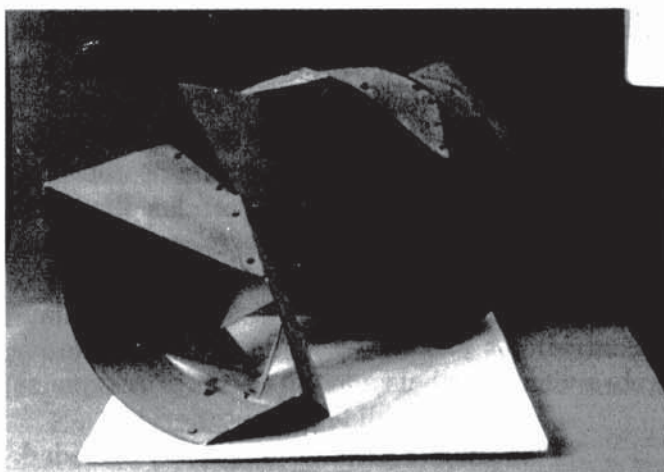
Un caso de eliminación de repintes antiguos y reintegración de color. Autor Edgar Negret, la obra titulada «Dinamismo» de 1951. Construida

a partir de planchas de aluminio esmaltado ensambladas y sujetas entre sí con tornillos de aluminio (rosca chapa). Pintadas con esmalte negro metálico. Atornillada sobre una base de aluminio esmaltada en blanco que a la vez está sujeta sobre un contra-

El aluminio apenas está dañado y no parece tener deformaciones en su forma original. Conserva todos los tornillos de ensambladura. Parecen existir dos capas del mismo tipo de esmalte. Este ha saltado en varios puntos, probablemente a causa de golpes y rozaduras. Existen en algunos lugares arañazos coloreados. Gran cantidad de polvo depositado que no permite ver con claridad el color original. También hay repintes burdos dados a brocha con una pintura brillante sobre las faltas de la pintura original. La base, al igual que la escultura, se encuentra en buen estado y conserva todas sus tuercas de unión.

El tratamiento fue el siguiente: Limpieza en seco con goma Wishab, brochas y aspirador.

Eliminación con hisopo de alcohol de los repintes de laca y de los arañazos naranjas. Retirada con hisopos de acetona de los repintes de pintura y esmalte. Limpieza interior con algodón+jabón Teepol+agua templada. En la reintegración se utilizó un acrílico, aquacryl (Lascaux nº 870+843), pigmento negro y yeso mate.

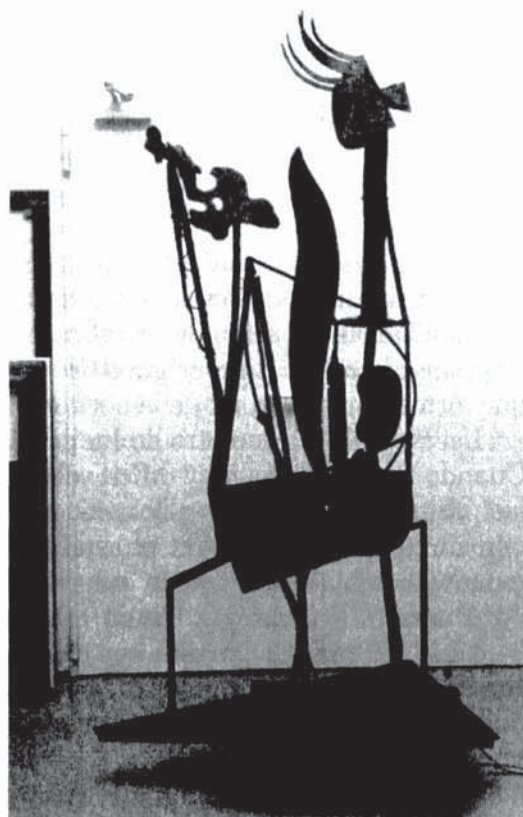
Picasso. «La mujer en el jardín». Datada en 1929. Dimensiones: 209,6 x 116,8 x 81,3 cms

**Materia y técnica:** Bronce, cable eléctrico grueso, de plomo (4 mm de diámetro) de color negro. Fundición y soldadura. La base forma parte original de la obra. Es una plancha metálica de forma triangular, en la que se aprecia una línea de soldadura muy evidente.

**Estado de conservación:** Una capa de polvo gris cubre toda la superficie de la obra. Las uniones parecen estar en buen estado. La oxidación parece estable. Se observan cloruros superficiales y manchas rojizas sobre las soldaduras. Manchas en forma de chorretes en algunas piezas, como si se tratase de una oxidación producida por goteo de agua u otro líquido. En todas las soldaduras se pueden ver manchas más o menos intensas de color verde claro, blanquecinas, azuladas y rojizas. El cable eléctrico negro presenta fracturas en la goma, sin que éstas lleguen a romper el metal del interior. La pata que termina en una bola está suelta y tiene un roce en la parte superior causado por una pieza cerca de la cabeza que va suelta.

**Tratamiento de restauración realizado:** Eliminación de cloruros, concreciones y limpieza mecánica de toda la superficie. Se utilizó microabrasión con esferas de sílice y posteriormente de forma puntual con lápices de fibra de vidrio.

Desengrasado de la superficie con un disolvente (acetona). Aplicación de capa de protección a base de Paraloid B 72, diluido en Xileno al 8% con un pincel de cerdas semiduras. Reintegración de algunas zonas puntuales en la pátina utilizando Maimeri diluido en Iso—Amilo—Acetato.

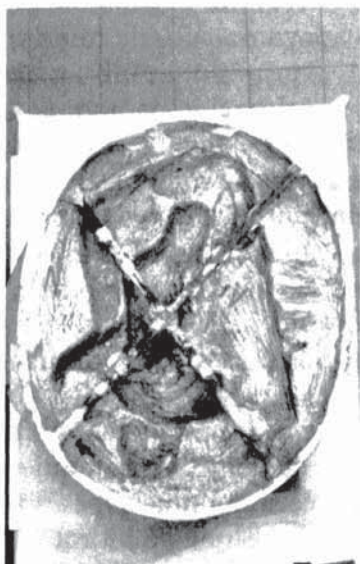
Autor: Lipchitz, Jacques. Título: «Harlequin with mandolin in oval». 1923. Dimensiones: 125 x 106 x 22 cms.

Estado de conservación: Anverso: Suciedad superficial generalizada. Manchas de grasa. Chorretones con costra. Telarañas y restos de insectos. Pérdidas de materia en las zonas laterales y en todos los cantos. Grietas y hundimientos en la superficie de la escayola. Orificios en cuyo interior se encuentra una materia orgánica muy envejecida, probablemente sea coletta italiana. Pérdidas de pátina y repintes abundantes. Tiene una etiqueta adherida al canto.

Tratamiento realizado: Limpieza superficial con brocha y aspirador. Limpieza con agua desmineralizada y jabón neutro. Reposición de los fragmentos sueltos en su lugar original y consolidación de craquelados y grietas con Primal. Estucado con escayola, aunque en algunas zonas puntuales se aplicó Modostuc. Reintegración de color con acuarela y método fragmentario puntillista en las faltas de color y con acuarela acrílica Lascaux sobre las manchas de grasa.

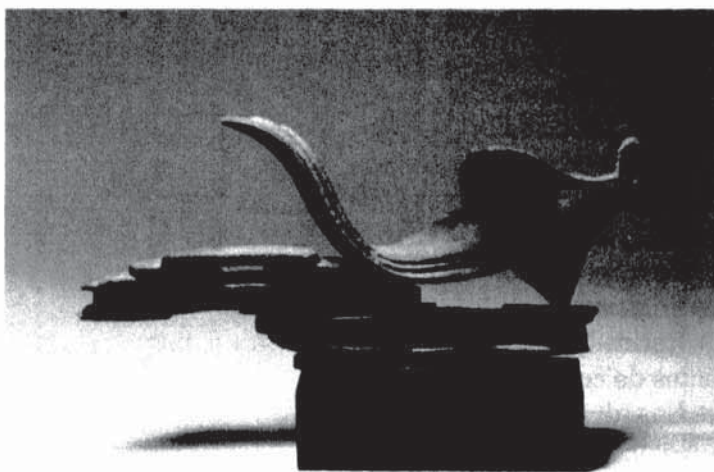
Construida con láminas de corcho encoladas y patinadas en color blanco. La base de madera lacada en negro no es la original. La escultura se sujeta a la base con dos pernos de madera, uno de ellos roto por la mitad.

lación de polvo y suciedad en toda la superficie. Bordes desgastados, grietas en el cuello y con pérdida de fragmento en el punto de apoyo de la figura.

Tratamiento de restauración realizado: Limpieza de la superficie con brocha y goma de borrar. El grueso de suciedad se retira con hisopos de agua desmineralizada y se seca inmediatamente con aire frío. Adhesión del fragmento desprendido y consolidación de las grietas con Mowilith DM5. Estucado de las grietas con Modostuc y Primal al 50%. Reintegración de color con acuarela. El perno roto se sustituye por uno nuevo también en madera.

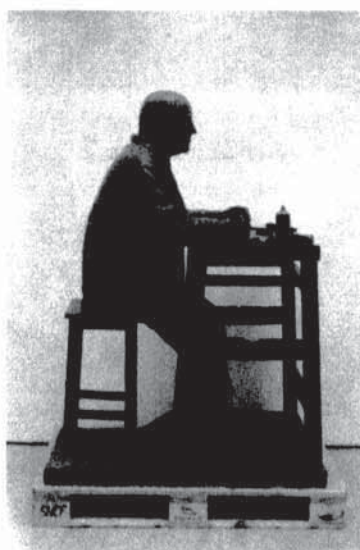
Autor: Julio López Hernández. Título » Pareja de artesanos » Dimensiones:

un vaciado en resina de poliéster cargada con polvo de pizarra, reforzado con estructura de acero y fibra de vidrio. La mesa de la figura masculina, la banqueta y la base del conjunto son de madera. La mesa es de madera ensamblada, encolada y atornillada en las uniones de las patas con los travesaños. La figura masculina está unida a la banqueta con un tornillo y a la tarima con dos. Las figuras presentan una tonalidad oscura, conseguida con la carga de la resina, que imita al bronce.

Estado de conservación: Suciedad superficial. Grietas y roturas en las herramientas, en la mano derecha de la mujer, nariz del hombre, pierna izquierda y falda de la mujer. La base de madera tiene manchas blancuecinas.

Ha habido una intervención de restauración anterior en la grieta de la mano derecha de la mujer, donde hay una reintegración con Araldit madera. La radiografía permite observar la presencia de una espiga de acero que también corresponde a esa intervención.

El martillo que aparece sobre la mesa está fracturado, y tiene un trozo del mango sustituido por una pieza, lo que deja la firma del artista incompleta. También hay una parte, en el extremo izquierdo de la cabeza del martillo, que está roto y ha sido pegado anteriormente con una resina.

Retirada mecánica del Araldit madera en la grieta de la mano derecha de la mujer. Pegado de esta mano con poliéster, gel de sílice y pigmento negro. Eliminación con acetona de los restos de adhesivo de la cabeza del martillo, separación de esta pieza para su posterior pegado con Araldit rápido. Reintegración matérica con poliéster y fibra de vidrio teñido con pigmento negro.

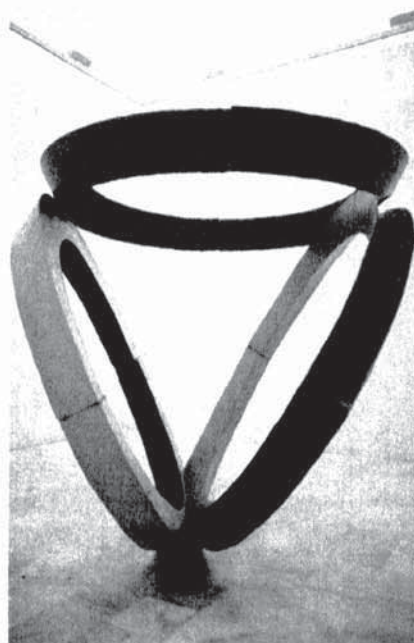
Uno de los aros de esta obra de Nauman fue reforzado, previa consulta con el autor, con el mismo material

empleado en su construcción. Las policromías y los acabados son totalmente irregulares, parece que hayan sufrido daños en los cantos y en las uniones, pero ésta es su terminación original y, por tanto, deben ser mantenidas así.

Tratamiento de conservación realizado: Limpieza de la superficie de los aros realizada con agua desmineralizada y jabones neutros. La retirada del polvo acumulado se realiza con aspiradores. Sellado, con una manta de fibra de vidrio y poliéster, de la unión desplazada en el aro verde. No se estucan ni se reintegran los daños en la capa de policromía.
